## 地震時における画像データを用いた室内の環境認識技術 Technology for indoor environment recognition using image data during earthquakes

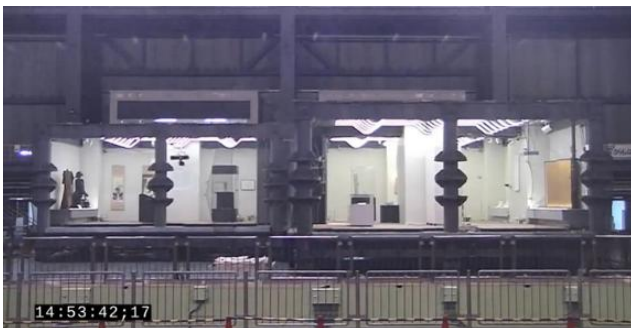
図 1 Eーディフェンス での加振実験例

国立研究開発法人防災科学技術研究所兵庫耐震工学研究センター(兵庫県三木市)に設置している、実大三次元震動破壊実験施設(以下、Eーディフェンス)での加振実験にて、災害評価モデルの導出に向けた画像データを取得した。Eーディフェンスは、実大・三次元・破壊というキーワードで特徴づけられ、実物大の構造物を破壊させるために必要な性能を有しており、実物と同じ大きさの構造物が壊れていく過程を調べることができる。今回、Eーディフェンスに設置した家屋において、リビングルームにカメラを設置し、加振実験を行った際の画像データを使用した(図 1、2)。今回取得した画像データをもとに、次節に示す画像データを用いた室内の環境認識技術を検討した。

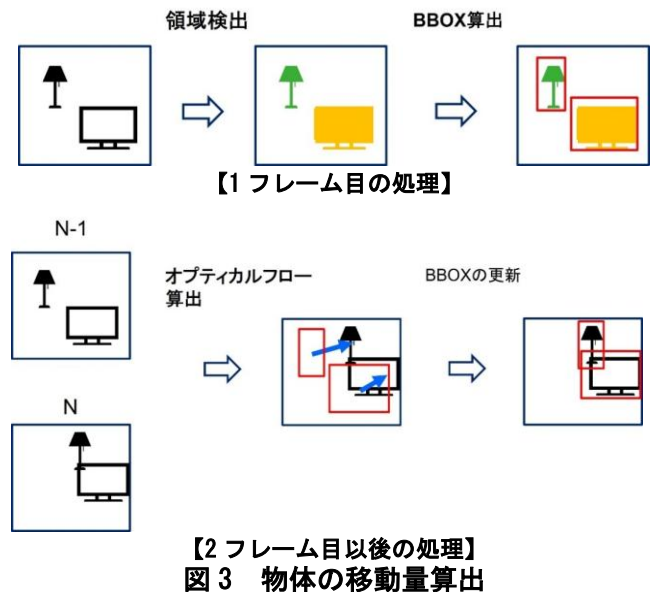
図 3 物体の移動量算出

物体の移動量を算出するためには、撮影した動画像の 1 フレーム目の画像の物体の領域を BBOX(Bounding Box)の決定に用いる。2 フレーム目以降は連続する画像からオプティカルフローを算出し、各 BBOX 内でのオプティカルフローの平均値を移動量ベクトルとして BBOX を移動させる(図 3)。

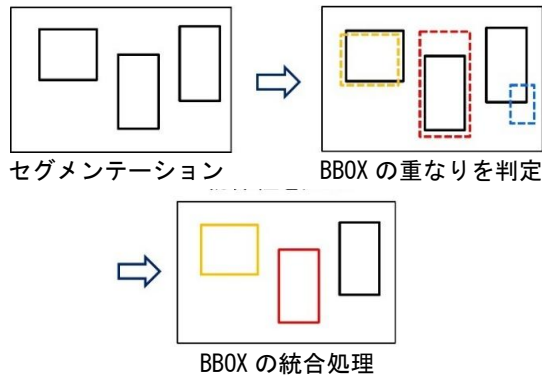
図 4 セグメンテーションと物体認識結果との統合方法

あらかじめ、画像全体に対して、セグメンテーションと物体認識処理を適用し、両者を比較する。セグメンテーションの BBOX のうち、物体認識の BBOX との重なりが大きいものは、同一の物体認識結果を表しているものとする(図 4)。
