ミリ波技術を応用した保守用車入換業務支援の検討

A Study of Shunting Support System for Railway Maintenance Car

安保 徳央† 石津 成一† 浅野 晃‡
Narichika Abo Seiichi Ishizu Akira Asano

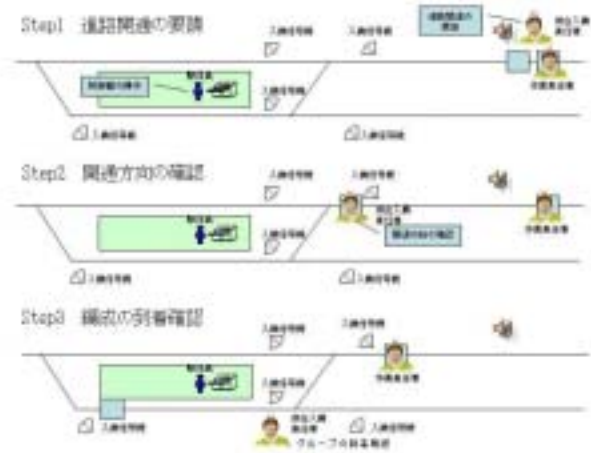
図2 保守用車グループによる入換作業

保守用車は作業グループ単位で入換を行う場合がある。このグループは保守用車の運行形態や保守作業の内容により、途中で分割したり、複数のグループが統合されることもある。グループによる入換作業では、各保守用車に乗務する作業責任者のなかから入換作業全般を統括する「併合入換責任者」を定め、線路開通の要求は駅係員に対してグループ単位で行う。その後、それぞれの保守用車は1編成ずつ50m以上の車間距離を開けて移動する。駅係員はグループの全ての保守用車が目的地に到着したことの連絡を「併合入換責任者」から受けて、転てつ器を元に位置に復

Fig.2 Group Shunting of Railway Maintenance Car

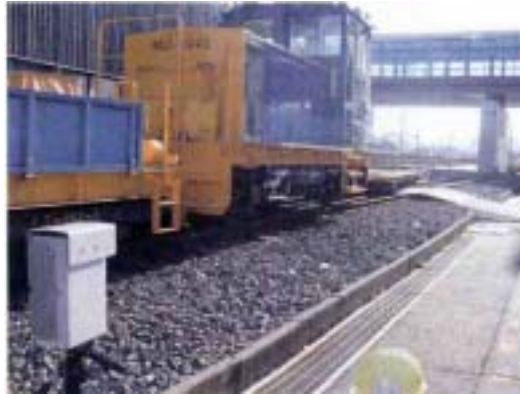
保守用車には写真1及び写真2に示すようにその用途によって多種多様なものがある。写真1は保線作業の際に材料や作業用具の運搬用、写真2は架線張替や点検等の際に使用する高所作業車である。今回の実験では、最適なレーダ伝送装置の設置条件を推定するため、地上装置の高さを変えながら繰り返し試験を実施した。

写真1 保線用保守用車
Photo1 Track maintenance car

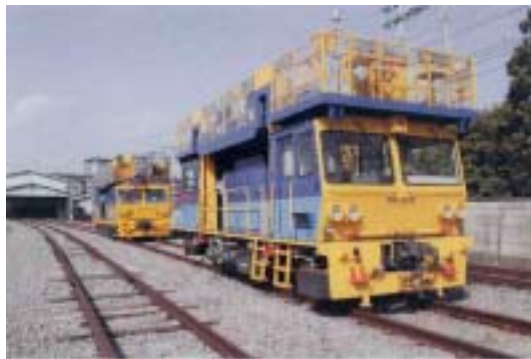
写真2 電力用保守用車
Photo2 Power electronics device maintenance car

試験方法はレーダ伝送装置を水平方向に設置し、そこから50m離れた位置を始点として2台の高所作業車を据付ける。先頭の保守用車のみをその位置から5～10mずつ移動させ、その位置で各保守用車の検知状態を測定する。

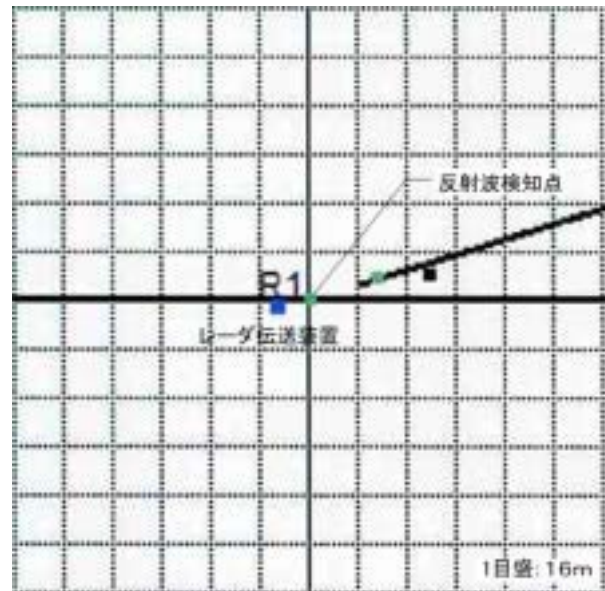
図6 保守用車の検知状態

さらに測定状態を示す結果の一例として、保守用車の先頭が転てつ器を15m越えた位置での検知状態を図6に示す。結果の表示方式は保守用車をはじめとした障害物からの反射波強度が強く検出した順に行うものとした。

Fig.6 Detecting condition of railway maintenance car

レーダ伝送装置を低い位置に設置した場合の結果では、今回の試験で使用した保守用車は編成長が40mであるにもかかわらず、2点の点集合として検知されている。2点は編成の形状から推定して、中間のモーターカーと後部のトロ(貨車)表面での反射波を検知しているものと推定される。

ミリ波の場合対象物の形状が複雑であれば反射波の強度分布が一様に得にくく、複数の点集合として検知されてしまうことは、ITS分野ですでに知られている^[4]。今回の実験において、保守用車の場合でも同様のことがいえることを確認した。さらに、保守用車の先頭部が転てつ器を30m行過ぎた際に一時的に検知状態が不安定になる事象が発生しているが、これは分岐部にトロしか残っていない状態で発生している。保守用車は自動車よりも車体表面の凹凸が多く、加えてトロの場合は側面等の反射面が狭小な部位が多いことから、反射波の状態が不安定になりやすいことに起因していると思われる。
