スキーバス運行支援システムにおける路面状態推定機能の検討

[†]立命館大学情報理工学部 ^{††}(株)KDDI 総合研究所

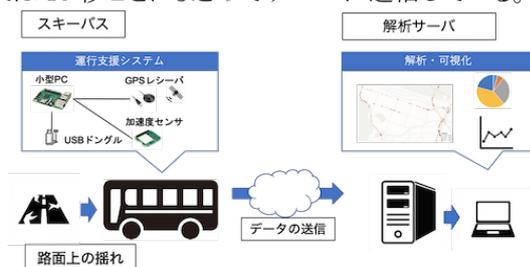
図1. スキーバス運行支援システムの全体像

本システムでは、各地点の路面状態と関連のある情報を計測する装置をバスに設置し、インターネット上に設置されたサーバが、その装置から収集した情報を管理/解析する。この装置は小型コンピュータ(Raspberry Pi 3 Model B+)を中心とした構成となっており、位置情報を計測するためのGPSレシーバ(GlobalSat BU-353S4)と、路面状態と関連する振動を計測するための加速度センサ(Sense Hat)を接続している。また、計測したデータをサーバに送信するために、LTE対応のUSBドングル(ピクセラ PIX-MT100)を接続している。本システムでは、路面状態と特に関連性が強いと想定される路面に対して垂直方向の加速度に着目しており、データのサンプリング周期を10Hzに設定し、計測結果は15秒ごとにまとめてサーバに送信している。

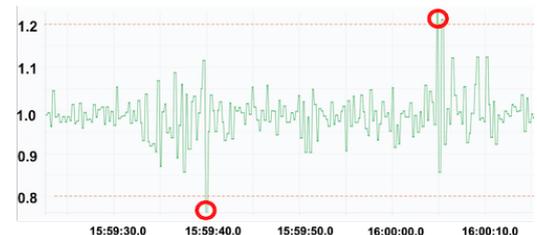
図2. 垂直方向加速度の推移

まずは路面の凹凸を検知することを目的に、ドライブレコーダにより撮影した動画から路面に凹凸がある地点を確認し、その地点を通過した際の加速度データを確認する。図2より、凹凸を通過したと思われる地点で加速度は平均値から上下に0.2G以上変化していることがわかる。この検討を元に、加速度が平均値から0.2G以上変動した地点を地図上にプロットすることで、図3のように路面状態の可視化を試みる。この図では、路面状態の異なる3地点について、ドライブレコーダにより撮影した画像をあわせて載せている。この図から、バスが地点1,2のような強い振動を観測した箇所では路面に多くのひび割れが確認できる。一方、地点3のような強い振動を観測しなかった地点では、路面状態が良いことが分かる。

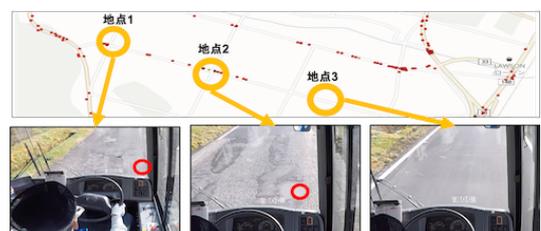
図3. 路面状態と振動の関係性
