複数のセンシング手法を組み合わせた路面異常検出手法の実現
Implementation of road surface anomalies detection method
combining several sensing methods

高橋 輝[†] 荒木 英夫[†]
Takahashi Hikari Araki Hideo

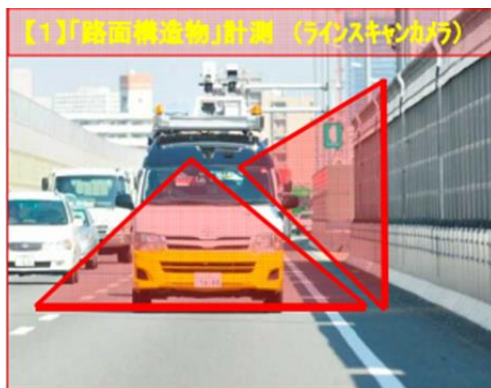
阪神高速エリアでは、路面性状を測定する車両「ドクターパト[1]」(図1)を2017年から運用している。これは、ラインスキャンカメラやレーザー変位計などを用いて路面のひび割れやくぼみなどの損傷を検知し、路面性状の評価を行う。

図1 ドクターパトにおける検知の画像

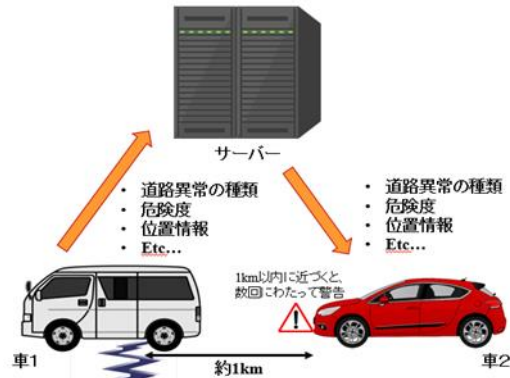
得た路面異常の情報をサーバに蓄積し、接近する他の車両や人に警告を促すシステムの実現までが主な内容である。図2にシステムの概要を示す。

図2 システムの概要
